N° d'art. M102011

aliaxis FRIALEN VVS

## Collier de réparation et d'obturation

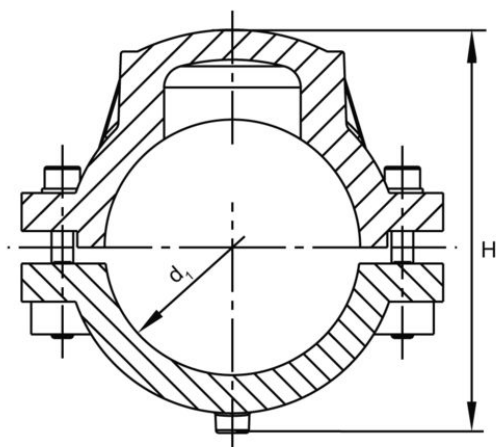
Élément de construction compact constitué de deux selles PE-HD pour la réparation de petits dégâts sur les tubes avec ou sans fuite de fluide. Pour stopper l'écoulement de fluide, il faut étancher la zone de la fuite à l'aide d'un bouchon (non compris dans la livraison). Avec éléments chauffants apparents pour une transmission de chaleur optimale.

- Pour eau 16 bar / gaz 5 bar
- PE 100
- SDR 11
